Questão 23

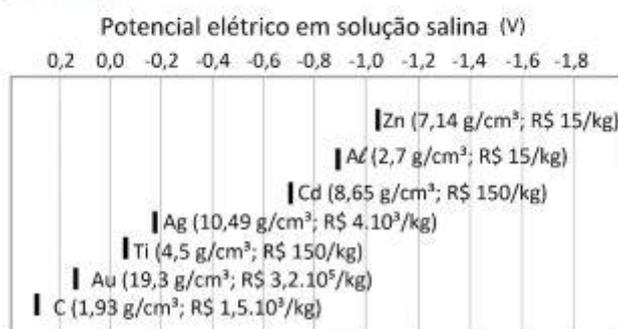
Alguns aviões empregam fibra de carbono em uma porcentagem significativa de suas estruturas, tornando-as muito menos densas. Partes da estrutura, no entanto, são compostas por metais. Devido à baixa densidade, o alumínio seria uma boa alternativa de metal a ser usado. Entretanto, quando em contato com fibra de carbono, o alumínio é corroído. Esse processo é denominado corrosão galvânica e acontece quando dois materiais que possuem potencial elétrico diferentes são colocados em contato com um eletrólito, como uma solução salina. Para abordar esse problema, pode-se avaliar os potenciais elétricos, densidade e preço aproximado de diversos materiais apresentados na figura a seguir.

Dentre os materiais apresentados, o titânio que se aproxima do alumínio em relação à menor densidade, melhor custo e valor do potencial elétrico (máximo resistência a corrosão).
